Implantacja natychmiastowa po minimalnie inwazyjnej ekstrakcji siekacza szczęki złamanego głęboko podziąsłowo. Implantacja natychmiastowa w strefie estetycznej

Immediate implant placement following the minimally invasive extraction of a deeply fractured maxillary incisor. Immediate implant placement in the aesthetic zone

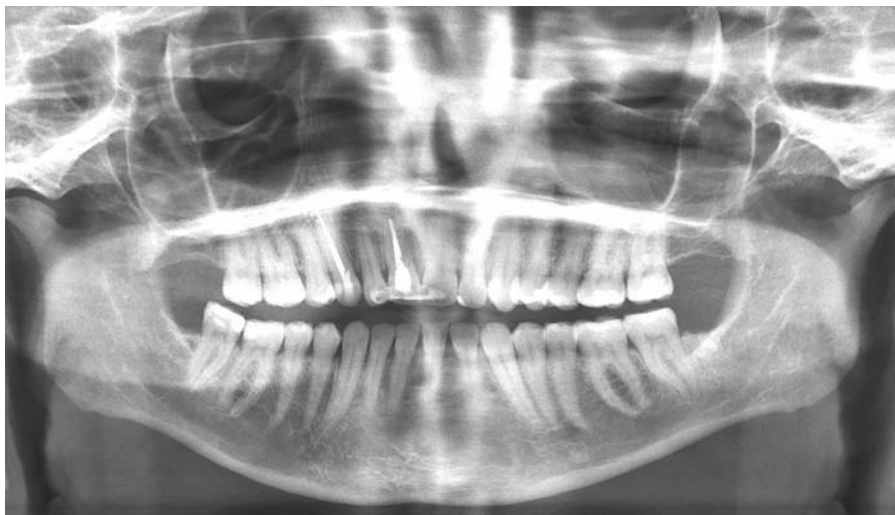
Rycina 1. Właściwie zachowane uzębienie, bez zmian próchnicowych. Brak szczególnie istotnych objawów. Stabilizująca szyna z kompozytu na zębach 12 i 21 jest wyraźnie widoczna

Figure 1. Conservatively treated dentition, free of caries; no significant findings at site 11. The stabilizing composite splint on teeth 12 and 21 is clearly visible

Na rtg wykonanym na tej samej wizycie nie stwierdzono istotnych nieprawidłowości (**Rycina 1**). Na zdjęciu, które zostało wywołane, zauważono cieką linię złamania poziomego przebiega-

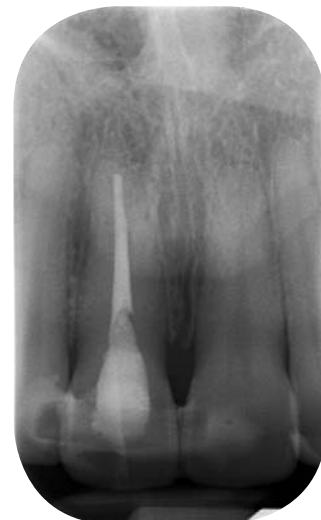
Rycina 2. Na zdjęciu rtg widać cieką, ledwo zauważalną linię złamania poziomego, ok. 2 mm pod brzegiem kości wyrostka

Figure 2. The dental film revealed a thin, barely perceptible horizontal fracture line about 2 mm of the alveolar bone crest

jącą w poprzek korzenia, zlokalizowaną ok. 2 mm poniżej brzegu kości wyrostka (**Rycina 2**). Na rtg nie stwierdzono objawów zapalenia tkanek okołowierzchołkowych.

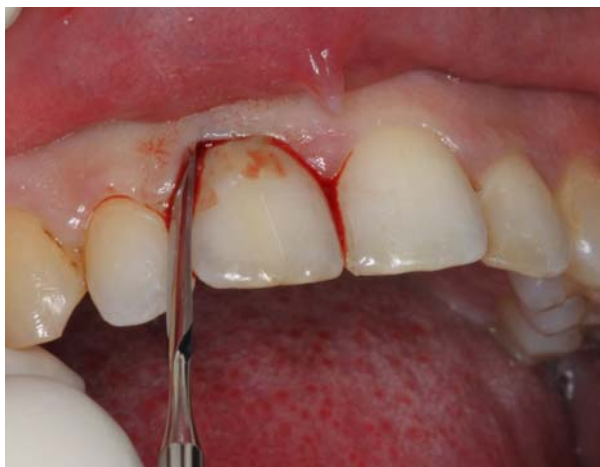
Rycina 3. Nadwichnięcie i ostrożne usunięcie części koronowej zęba 11 za pomocą periotomu

Figure 3. Mobilization and careful removal of the coronal part of tooth 11 by periotome

Pierwszym etapem było usunięcie korony klinicznej zęba 11 za pomocą periotomu w znieczuleniu miejscowym (**Rycina 3**). Dzięki temu odślonięto leżącą głęboko linię złamania koronowo-korzeniowego (**Rycina 4**). Ze względu na małą, ale widoczną recesję brzegu dziąsłowego przy omawianym zębie, stopniowa atraumatyczna ekstrakcja zęba mogłaby być przeprowadzona na drodze orto-

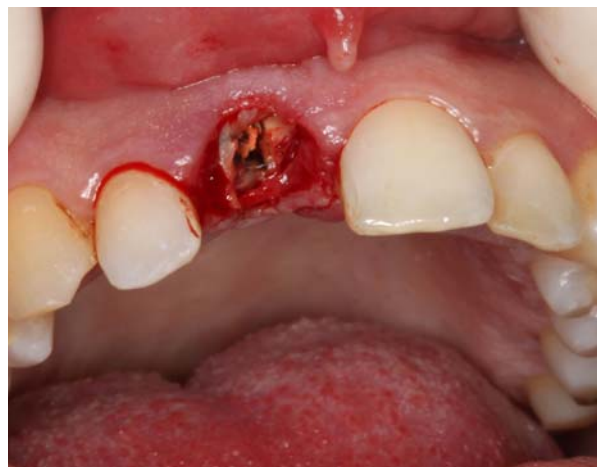
Rycina 4. Głębokie złamanie koronowo-korzeniowe, które nie pozostawia szansy zachowania zęba

Figure 4. Deep crown/root fracture leaving no chance to preserve the tooth

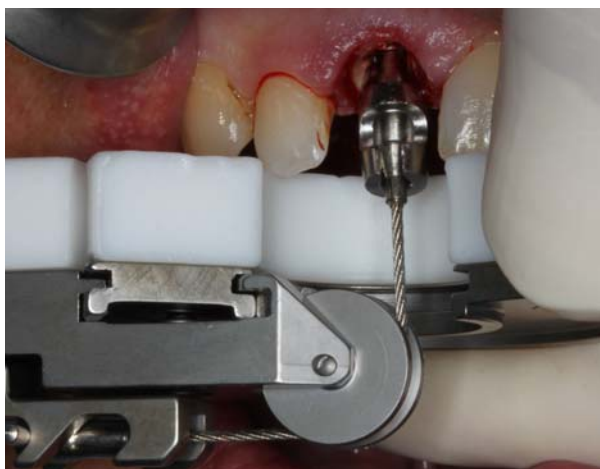
Rycina 5. Zastosowanie narzędzia Benex Extractor w celu delikatnego usunięcia pozostałych w zębodole części korzenia

Figure 5. Using the Benex Extractor to gently remove the remaining parts of the root from the socket

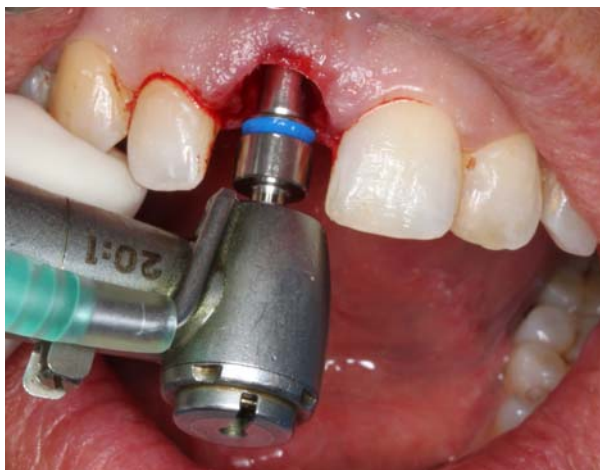
Rycina 7. Preparacja łoża pod implant za pomocą zestawu wiertel Bego Semados RSX

Figure 7. Preparing the implant bed with the Bego Semados RSX drill set

kową blaszkę kości i zapobiec perforacji kości do przedsionka (**Rycina 7**).

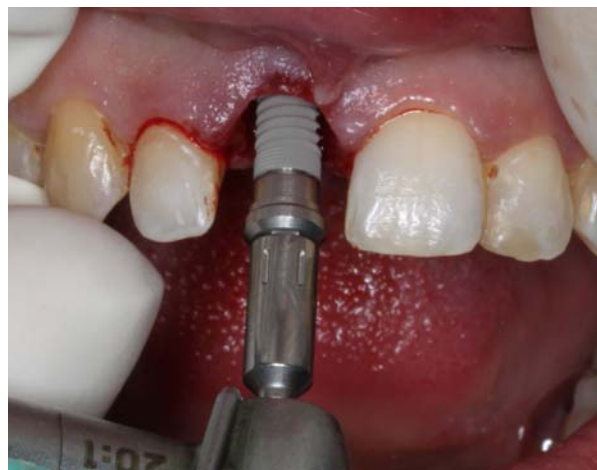
Rycina 8. Wprowadzenie implantu Bego Semados RSX

Figure 8. Inserting the Bego Semados RSX implant

Implant o średnicy 4,1 mm i długości 15,0 mm wprowadzono przy wartości momentu obrotowego 50 Ncm (**Rycina 8**). Ostateczna pozycja implantu została ponownie skontrolowana na rtg przed wprowadzeniem implantu (**Rycina 9**). Pierwotną stabilizację implantu zmierzono za pomocą analizy częstotliwości rezonansu za pomocą przyrządu Osstell ISQ meter (Osstell, Goteborg, Szwecja). Wskaźnik stabilizacji implantu (*Implant Stability Quotient, ISQ*) wnosił 71, a była to wartość wyższa niż zalecana 60 (**Rycina 10**). Przy wartościach ISQ niższych od zalecanej uważa się, że osadzenie natychmiastowe tymczasowego uzupełnienia i na-

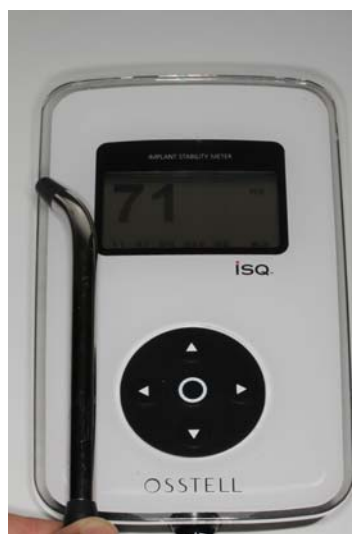
Rycina 10. Pomiar pierwotnej stabilizacji implantu za pomocą przyrządu Osstell ISQ meter

Figure 10. Measuring the primary stability using the Osstell ISQ meter

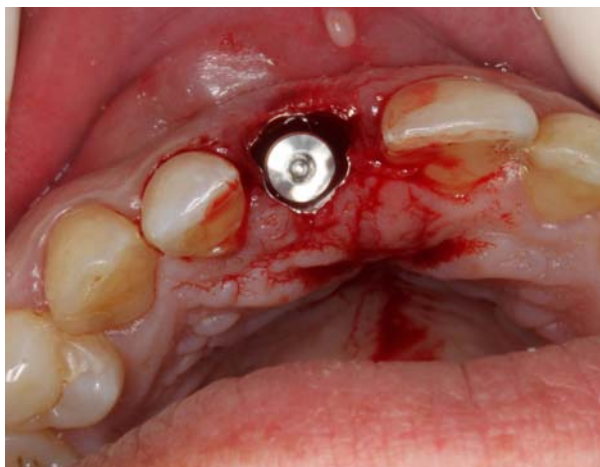
Rycina 11. Luka na powierzchni przedsionkowej pomiędzy blaszką kostną a implantem spowodowana dopodniebiennym przesunięciem

Figure 11. Vestibular gap between the bone lamella and the implant, caused by palatal repositioning

Łukę od strony przedsionka, która wynikała z dopodniebiennego przesunięcia implantu (**Rycina 11**) wypełniono wołowym materiałem kośćcozastępczym (Bego Oss; Bego Implant Systems), aby zapobiec resorpcji kości wyrostka (**Rycina 12**). Ponadto błonę z kolagenu wieprzowego (Bego Fleece, Bego Implant Systems) założono na powierzchni wargowej, w celu zapewnienia dodatkowego podparcia dla regeneracji kości (**Rycina 13**). Błonę kolagenową i materiał kośćcozastępczy umocowano za pomocą szwów typu lasso (nić Ethicon 6,0 monofilamentowa, Johnson & Johnson, Nowy Brunzwik, New Jersey, USA) w okolicy brzegu

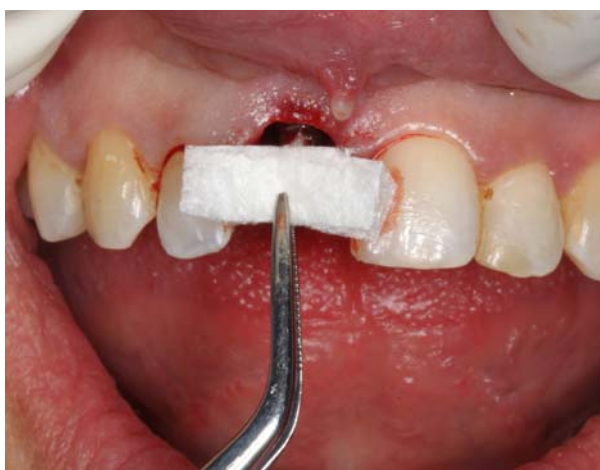
Rycina 13. Założono błonę z kolagenu wieprzowego, by wzmocnić cienką warstwę błony śluzowej na powierzchni przedsionkowej

Figure 13. In addition, a porcine collagen matrix was placed to support the thin vestibular mucosa (Bego Fleece)

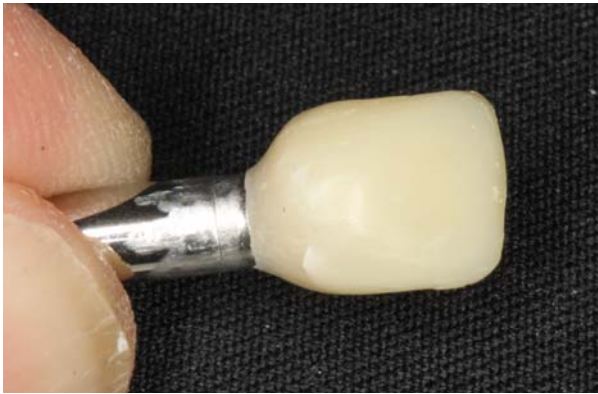
Rycina 15. Indywidualne uzupełnienie tymczasowe na tymczasowym łączniku dla optymalnego profilu wyłaniania
Figure 15. A custom provisional on the immediate temporary abutment for an optimized emergence profile

Aby uzyskać najlepszy możliwy profil wyłaniania implantu, osadzono indywidualnie wykonaną koronę tymczasową na tymczasowy łącznik natychmiastowy wykonany z tytanu (Bego Implant Systems) (**Rycina 15**). Idealne wypolerowanie i wykończenie powierzchni było konieczne, aby uniknąć podrażnienia błony śluzowej. Indywidualnie ukształtowana strona uzupełnienia od strony tkanek zapewniła odpowiednie podparcie tkanek miękkich wokół brzegu dziąstowego (**Rycina 16**).

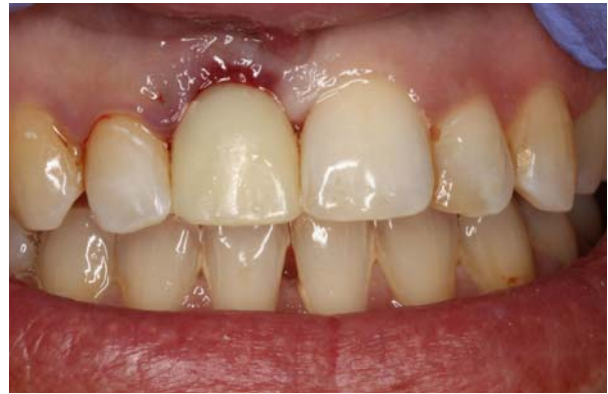
Rycina 16. Korona tymczasowa w jamie ustnej
Figure 16. The provisional crown in situ

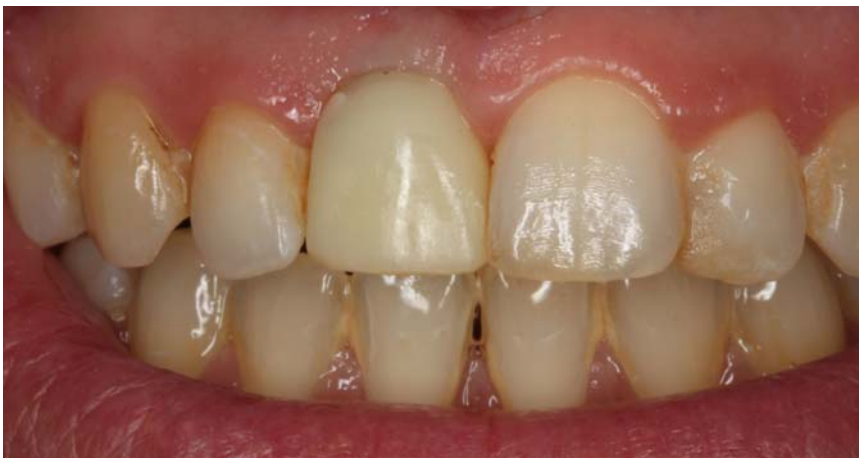
Rycina 17. Sześć tygodni po osadzeniu uzupełnienia tymczasowego i rozpoczęciu gojenia otwartego
Figure 17. Six weeks after provisionalization and the beginning of nonsubmerged healing

Sześć tygodni po wykonaniu uzupełnienia tymczasowego i gojeniu otwartym, tkanki wokół implantu wykazywały cechy zdrowia klinicznego

(**Rycina 17**). Cztery miesiące po implantacji zacementowano ostateczne uzupełnienie protetyczne w postaci pełnoceramicznej korony pojedynczej (IPS e.max, Ivoclar Vivadent, Schaan, Liechtenstein) na łączniku wykonanym z cyrkonu. Zwrócono uwagę na to, by nadmiar cementu nie znajdował się w bruździe wokół implantu. Kontrolne rtg wykonane od razu po osadzeniu uzupełnienia ostatecznego nie wykazało żadnych objawów resorpcji kości wyrostka w okolicy po augmentacji (**Rycina 18**). Mimo zaobserwowanej na wstępie recesji i cienkiego biotypu dziąsła, uzyskano stabilny i zadowalający estetycznie wynik. Nie zaobserwowano zmian klinicznych w obrębie tkanek miękkich (**Rycina 19**) ani objawów radiologicznych utraty kości wyrostka (**Rycina 20**) w badaniu kontrolnym rok po zabiegu.

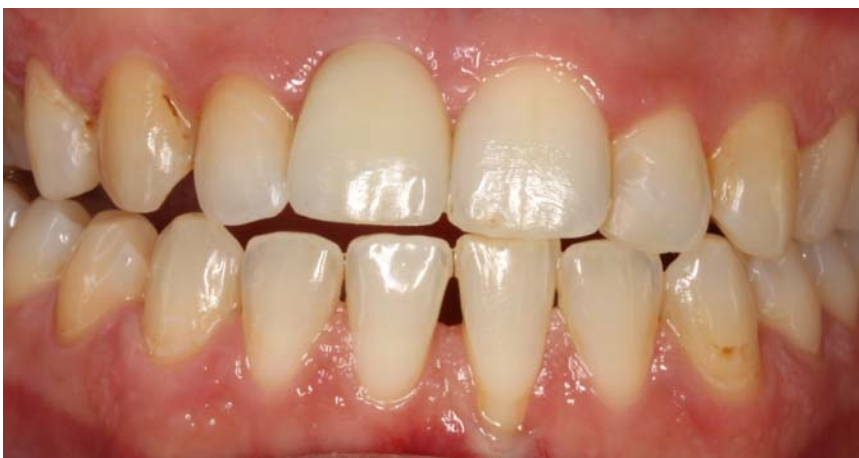
Rycina 19. Ostateczna korona pełnoceramiczna. Nie doszło do dalszego cofnięcia się brzoğu dziąsłowego na powierzchni przedsionkowej. Sytuacja brodawek również nie uległa zmianie
Figure 19. Definitive all-ceramic crown. No further recession has occurred on the vestibular side. The situation of the papillae is also unchanged
